Alma Mater Studiorum - Università di Bologna

DOTTORATO DI RICERCA IN
INGEGNERIA CIVILE, AMBIENTALE E DEI MATERIALI

**La vulnerabilità sismica del patrimonio
edilizio dell'Università di Bologna**
Metodologia adottata e analisi dei risultati

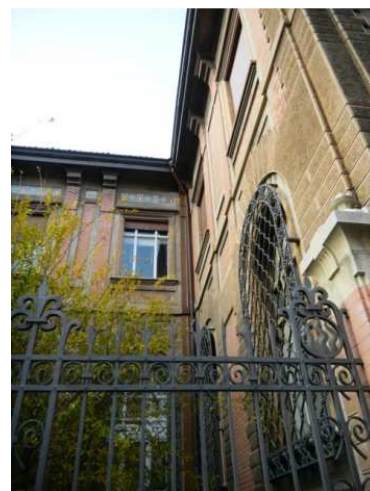
Figura 35: taglio strutturale lato nord di separazione

L'edificio è composto sostanzialmente da quattro corpi di fabbrica collaboranti, non disgiunti (Figura 35):

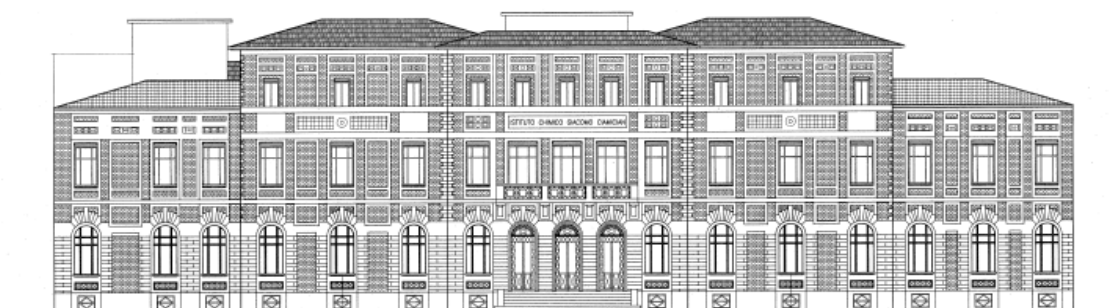
Figura 36: prospetto principale dell'edificio su via Selmi

La superficie media di piano è di circa 2.070 m² con un'altezza massima di gronda, misurata sul fronte di via Selmi partendo dal piano stradale, di circa 17 m (Figura 36). Complessivamente è

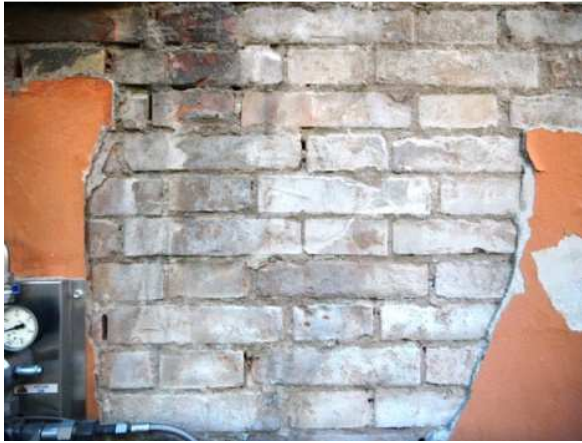
Figura 38: dettaglio della muratura portante in corrispondenza della caduta di intonaco di una facciata esterna

Dal punto di vista strutturale, il complesso risulta costituito prevalentemente da muratura portante verticale, disposta in gran parte nelle due direzioni principali (Figura 38). In alcune zone sono presenti elementi portanti in calcestruzzo armato (Figura 39 e Figura 40) e pilastri in acciaio (Figura 41). L'atrio di ingresso è retto invece da colonne portanti in muratura, dove due di esse sono state sostituite successivamente da doppie travi IPE per aumentare, probabilmente, lo spazio aperto (Figura 42 e Figura 43). La spinta delle volte dell'atrio è contrastata da diffuse catene metalliche (Figura 44).

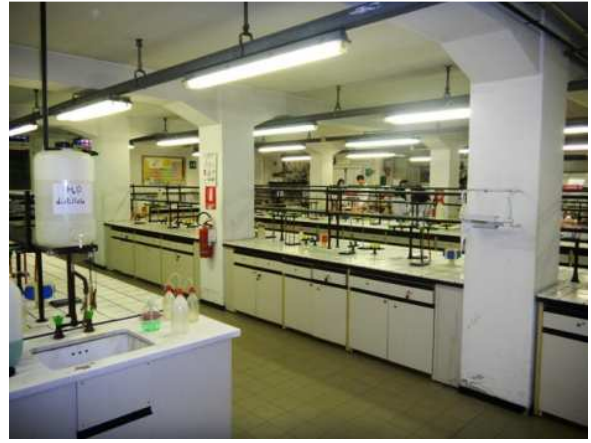
Figura 39: telaio interno in c.a. nei locali seminterrati del corpo D

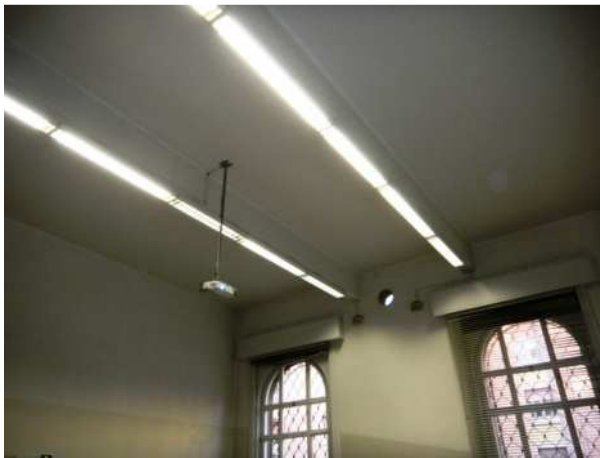
Figura 40: travi in c.a. di un'aula al piano terra del corpo A

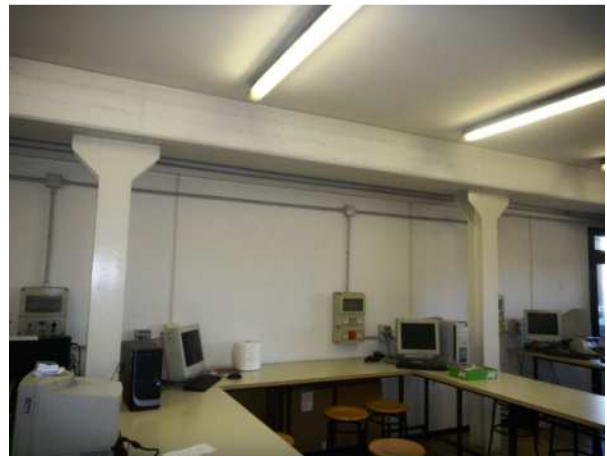
Figura 41: i due pilastri in acciaio del corpo D

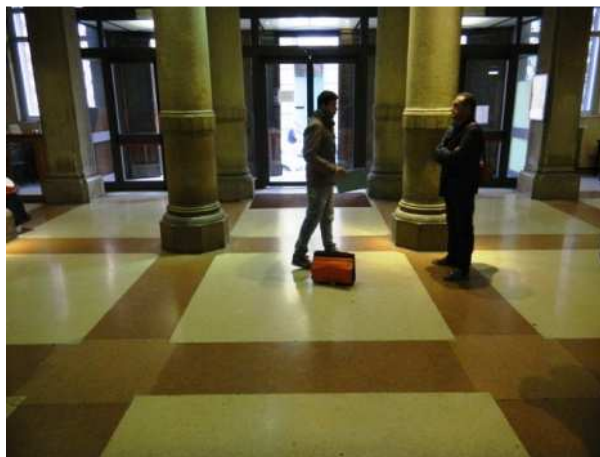
Figura 42: atrio principale con l'assenza di due colonne

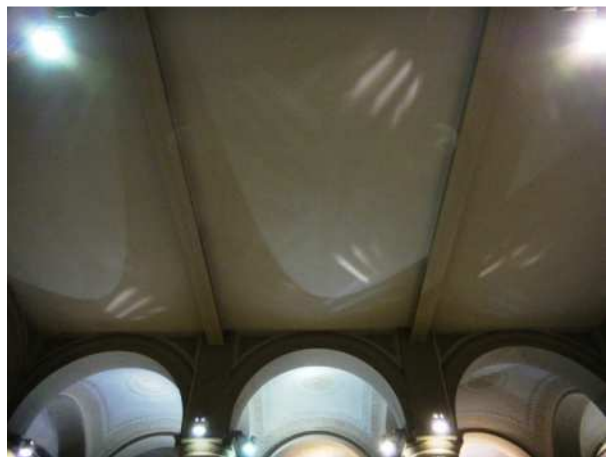
Figura 43: doppie travi IPE a sostituzione delle due colonne

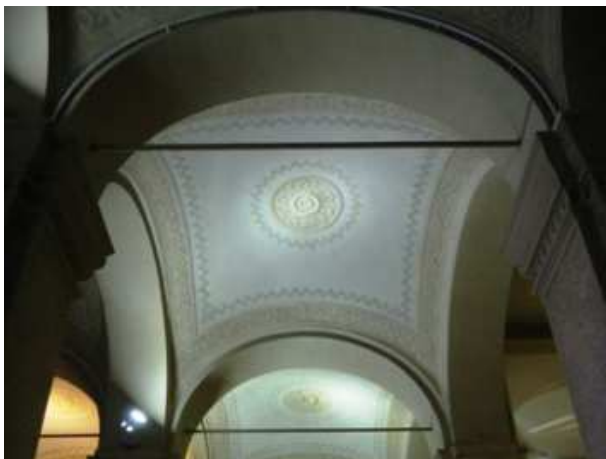
Figura 44: catene di contrasto delle spinte delle volte

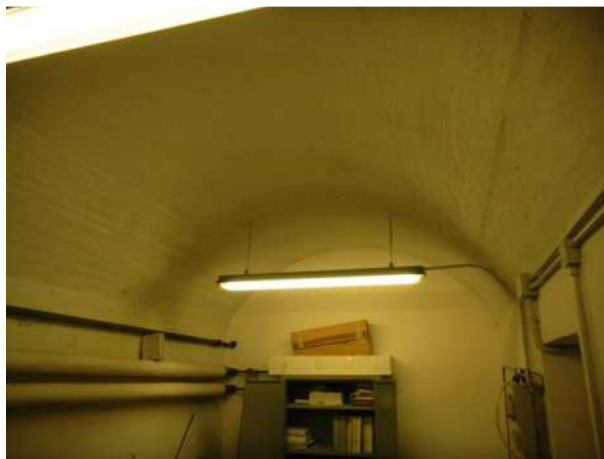
Figura 45: volta a botte del seminterrato del corpo A

Gli orizzontamenti invece sono di differenti tipologie: volte a botte e a crociera si trovano per lo più nei locali seminterrati e al piano terra (Figura 45, Figura 46 e Figura 47); mentre, dai sopralluoghi eseguiti, il materiale reperito e le prove effettuate, è possibile affermare che sono presenti principalmente solai latero-cementizi gettati in opera, aventi spessori diversi a seconda della luce dei locali da coprire. In alcuni ambienti, in particolare i laboratori del corpo D, sono presenti solai bidirezionali latero-cementizi gettati in opera costituiti da un'orditura principale di travetti con interasse 70-80 cm rompi trattati da travetti secondari in direzione ortogonale aventi interasse medio di 3 metri (Figura 48 e Figura 49). Trattasi di una particolare tipologia, assimilabile a quella c.d. STIMIP (brevetto della R.D.B. di Piacenza depositato), che prevede, diversamente dai classici blocchi monolitici in laterizio, più elementi che poggiano l'uno sull'altro per formare dei grossi cassoni vuoti con funzione di alleggerimento, dove è dunque fondamentale che tutti i travetti abbiano la stessa deformabilità per ridurre l'ampiezza dei giunti degli elementi costituenti il cassone.

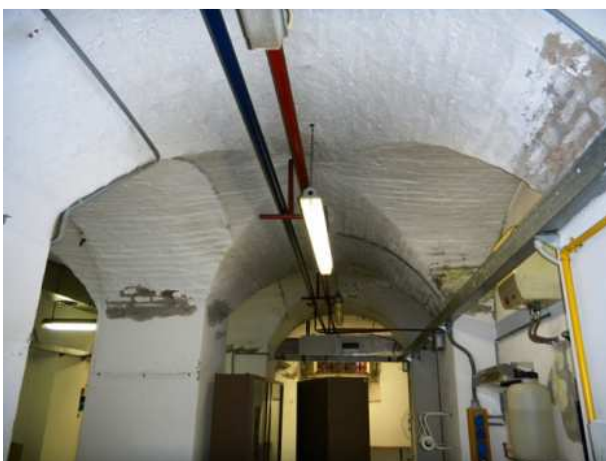
Figura 46: volta a crociera del seminterrato del corpo A

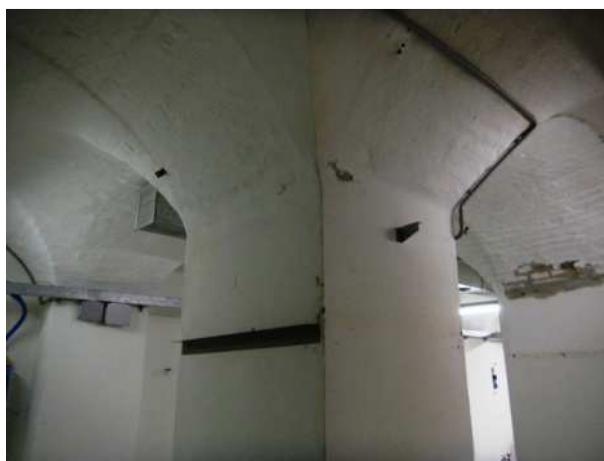
Figura 47: pilastro in muratura sottostante il punto di sostituzione della colonna dell'atrio

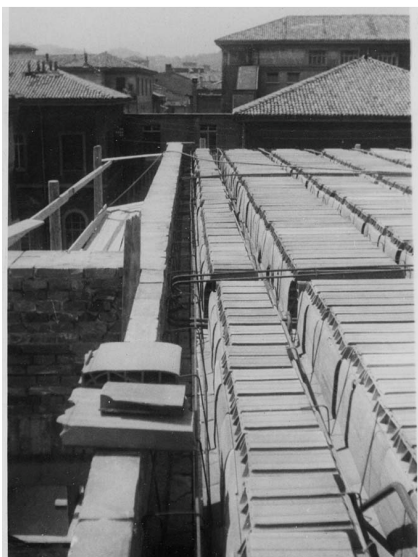
Figura 48: posa in opera del solaio del piano primo del corpo D (foto d'epoca)

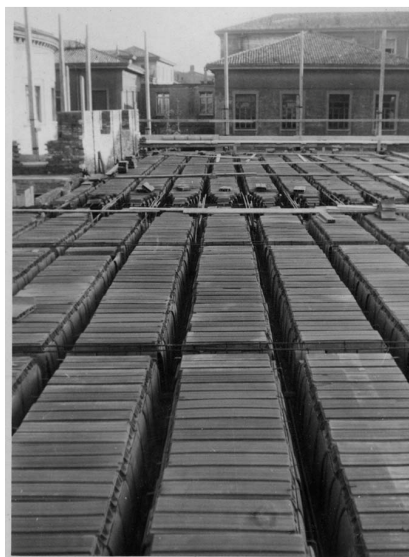
Figura 49: posa in opera del solaio del piano primo del corpo D (foto d'epoca)

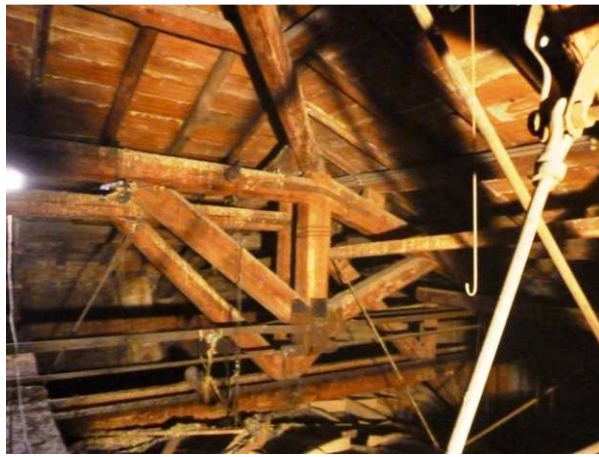
Figura 51: struttura lignea di copertura dell'aula magna

L'aula magna del corpo principale si presenta come un unico volume (Figura 50), che parte dal piano terra e arriva fino al controsoffitto della complessa copertura lignea (Figura 51).

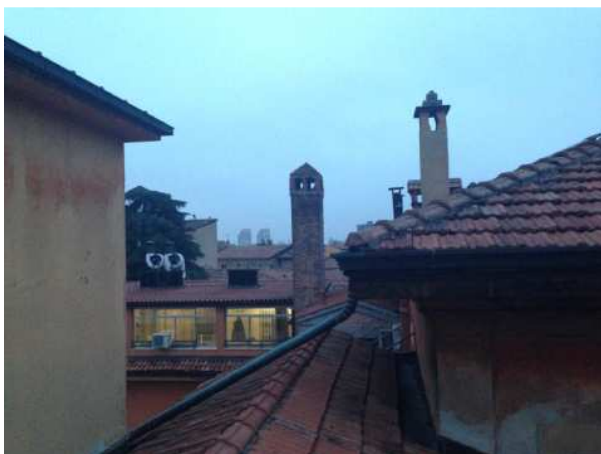
Figura 52: manti di coperture in tegole marsigliesi

Le coperture sono interamente in legno con grossa, media e piccola orditura, sulla quale poggiano i tavelloni in laterizio per la posa in opera delle tegole marsigliesi (Figura 52).

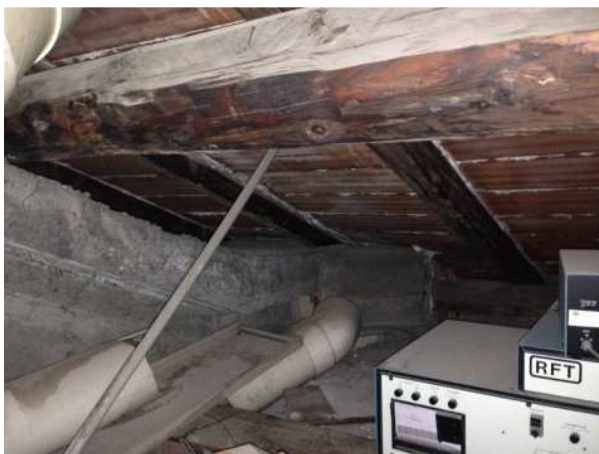
Figura 53: struttura lignea di copertura del corpo C al di sopra della nuova struttura in c.a.

Anche la copertura del corpo C ha subito un intervento di ristrutturazione: dalle indagini di sopralluogo e dalle foto d'epoca, è possibile pensare che su questa porzione di fabbricato abbiano "alzato" la struttura verticale portante realizzando dei telai in c.a., previa rimozione della struttura lignea di copertura e relativo manto, che in seguito è stato rimontato a una quota superiore, sopra la nuova struttura in calcestruzzo armato (Figura 53).

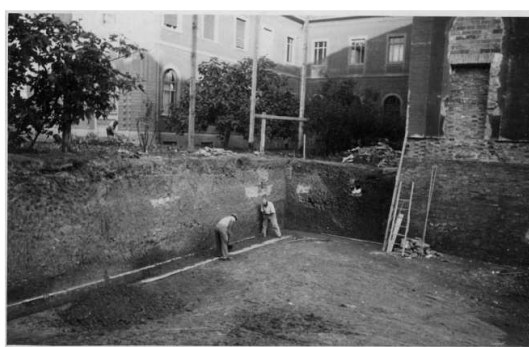
Figura 57: scavi del seminterrato del corpo D (foto d'epoca)

Gli scavi, iniziati prima della Grande Guerra, furono sospesi durante gli eventi bellici e i lavori di costruzione ripresero solo nel 1924. Alcune foto dell'epoca testimoniano che il corpo D è stato realizzato successivamente, in adiacenza al corpo C originale (Figura 56, Figura 57, Figura 58, Figura 59 e Figura 60).

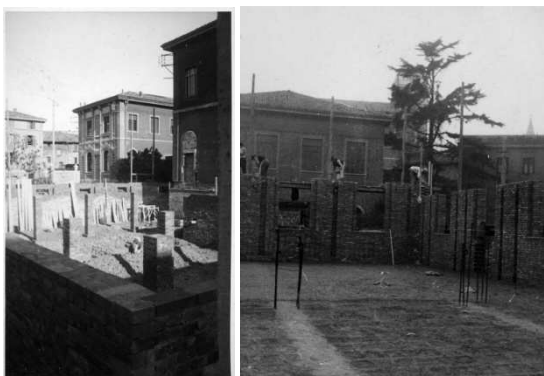
Figura 58: pilastri in muratura e ferri di ripresa dei pilastri in c.a. del piano seminterrato (foto d'epoca)

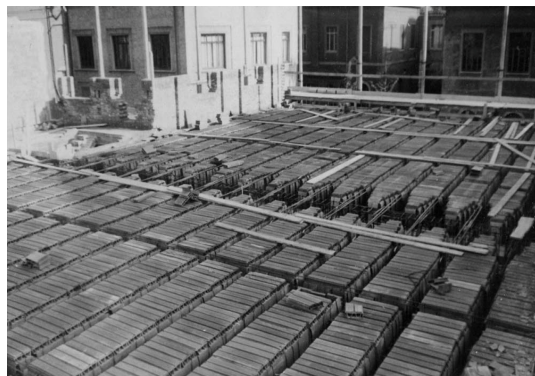
Figura 59: posa in opera del solaio del piano terra del corpo D (foto d'epoca)

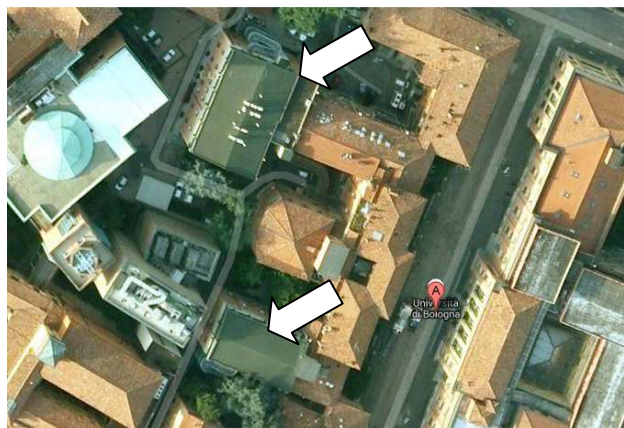
Figura 64: interventi realizzati negli anni '80 sopra i corpi B e D

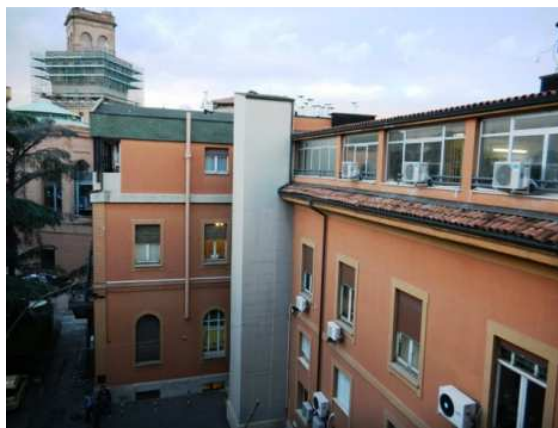
Figura 65: vista dall'alto dei corpi C e D con l'aggiunta degli interventi post-costruzione

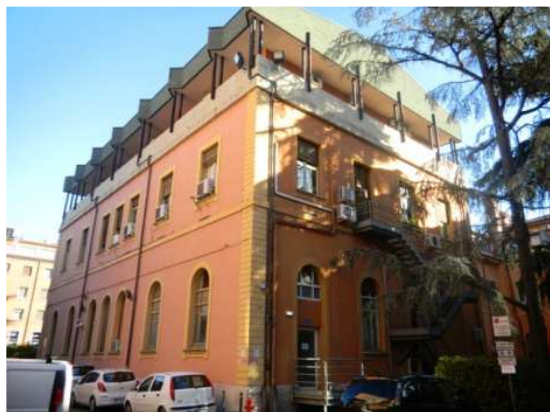
Figura 66: vista dal basso del corpo D con l'aggiunta dell'intervento degli anni '80

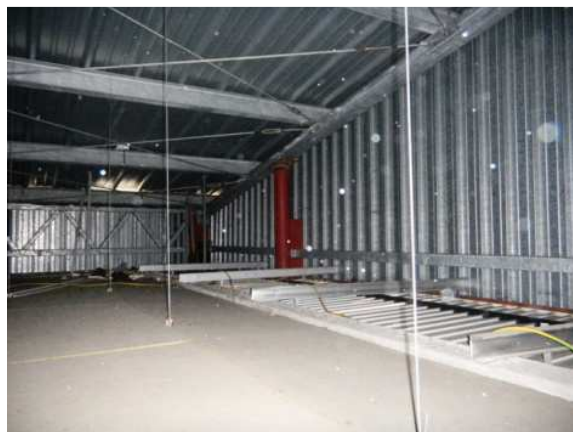
Figura 68: intervento sul corpo D visto dall'interno del controsoffitto (lato NORD)

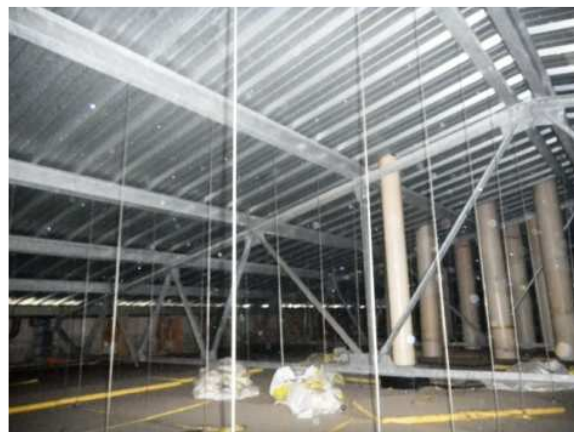
Figura 69: intervento sul corpo D visto dall'interno del controsoffitto (lato SUD)

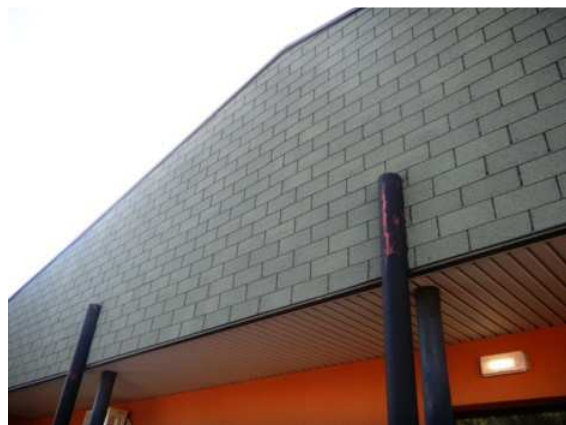
Figura 70: intervento sul corpo D visto dalla scala antincendio esterna

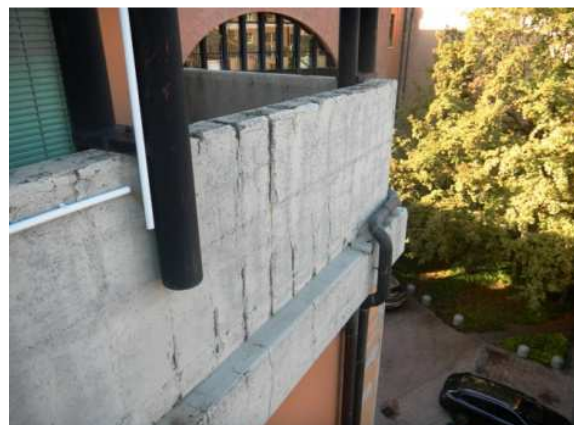
Figura 71: muro di parapetto dell'intervento sul corpo D

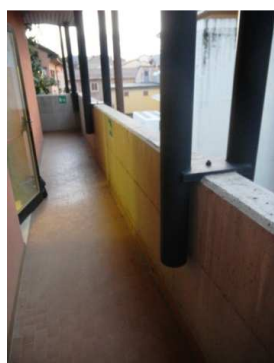
Figura 72: nuovo solaio di calpestio del piano 2° del corpo D visto dall'esterno

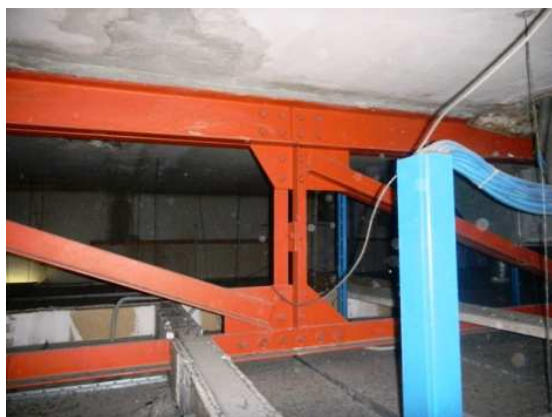
Figura 74: mezzeria della trave reticolare di rinforzo di un solaio di calpestio del piano secondo del corpo D

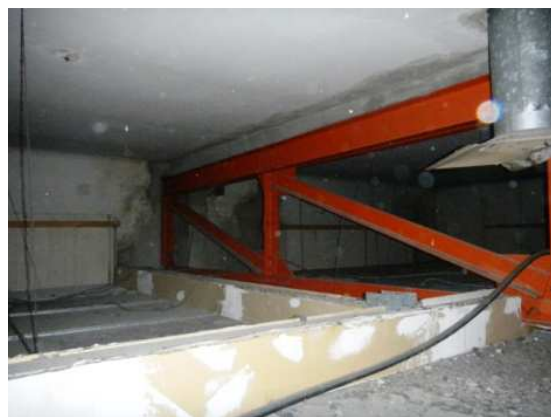
Figura 75: estremità della trave reticolare di rinforzo di un solaio di calpestio del piano secondo del corpo D

Interventi locali di rinforzo, invece, sono stati eseguiti sui solai dei laboratori del corpo D. In sede di sopralluogo, “mascherate” dai pannelli di controsoffittatura, sono state riscontrate due travi reticolari, composte da profilati principali IPE-NP 180 bullonati e diagonali angolari 9x6 saldati, a rinforzare il solaio di calpestio del piano secondo, che, a giudicare dai livelli diversi di riempimento dei vuoti con calce cementizia, si era imbarcato nella direzione dei travetti rompi tratta (Figura 74 e Figura 75).

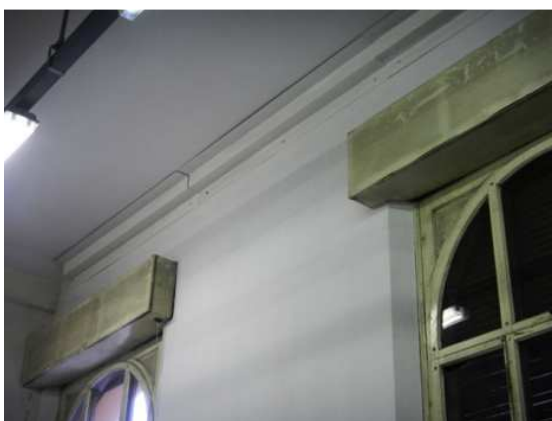
Figura 76: vista dell'intervento locale di messa in sicurezza nel laboratorio di chimica analitica del corpo D

Altro intervento locale di messa in sicurezza è stato realizzato lungo l'intradosso del solaio tra piano terra e primo dal laboratorio di chimica analitica: nel novembre 2011, l'Ing. Andrea Welponer, per conto della ditta C.G.M. incaricata di eseguire il ripristino di alcune crepe nel soffitto per conto del Geom. Daniela Minelli dell'AUTC, fa applicare una lamiera presso-piegata dello spessore di 2 mm con una sezione “a zeta” in corrispondenza dell'arrotondamento dell'intonaco tra la muratura ed il solaio, al fine di prevenire la caduta a terra di calcinacci (Figura 76 e Figura 77). La causa di un possibile distacco di materiali, secondo Welponer, è da ricercare nel fatto che mentre l'ultimo travetto è “dormiente” sulla muratura sottostante e quindi non si inflette, quelli immediatamente adiacenti sono invece soggetti a flessione (vedi Figura 48); tale differenza, al variare dei carichi accidentali sul solaio soprastante, provoca abbassamenti differenziali tra i travetti perimetrali, con la conseguente formazione di crepe e/o fessure.

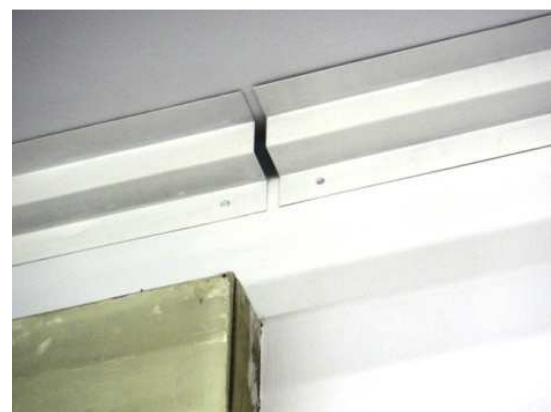
Figura 77: dettaglio intervento locale di messa in sicurezza nel laboratorio di chimica analitica del corpo D

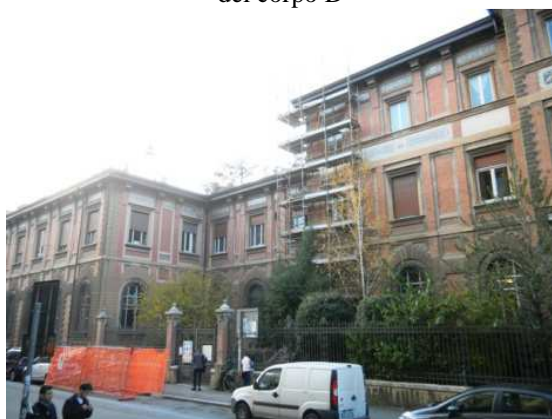
Figura 78: ponteggio per l'esecuzione dell'intervento di rinforzo di un maschio murario

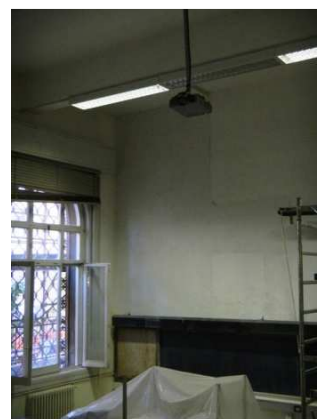
Figura 79: parete al piano terra interessata dall'intervento

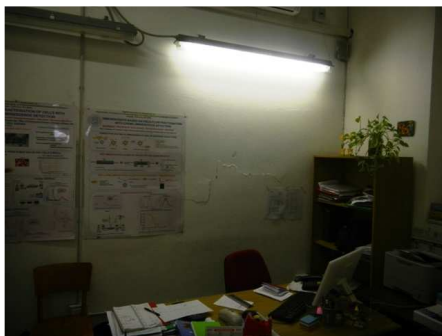
Figura 87: lesione sull'ammezzato del piano primo del corpo B

Durante i sopralluoghi in sito è stato osservato un quadro fessurativo che interessa alcuni elementi del fabbricato. Esso è da ritenere fisiologico e pertanto non preoccupante ai fini della stabilità.

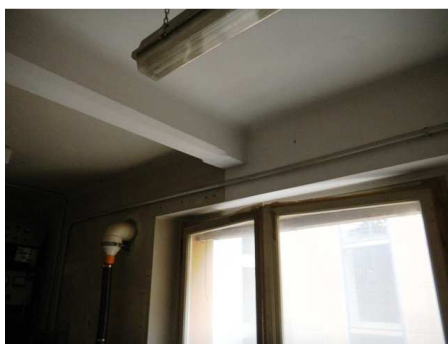
Figura 89: appoggio vulnerabile di un travetto in corrispondenza di un'apertura del piano ammezzato del corpo B

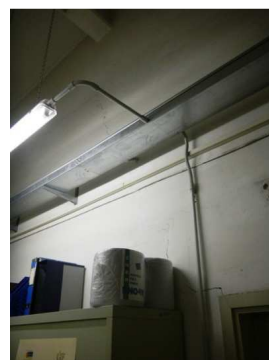
Figura 90: lesione nel retro scala dell'aula magna del corpo D

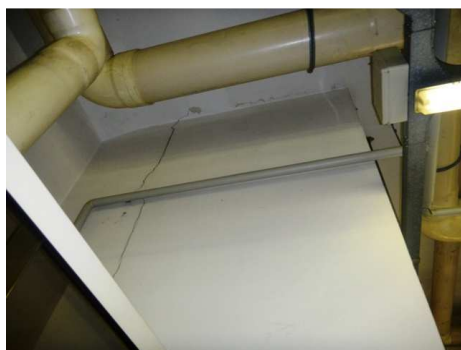
Figura 91: lesione al piano terra del laboratorio di chimica del corpo D

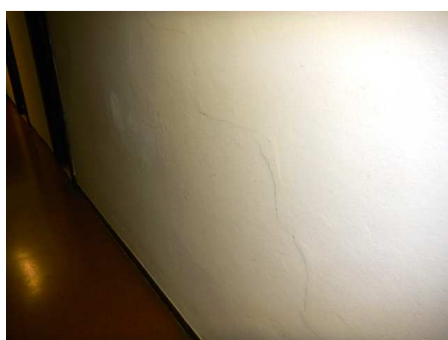
Figura 93: lesione nel corridoio al secondo piano del corpo A

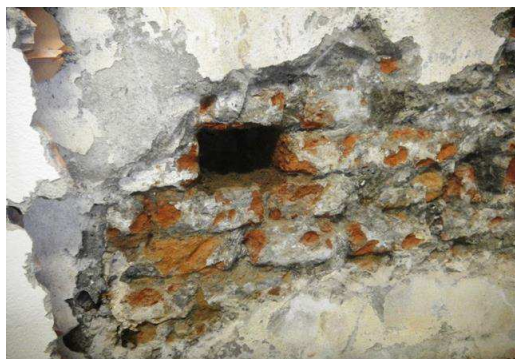
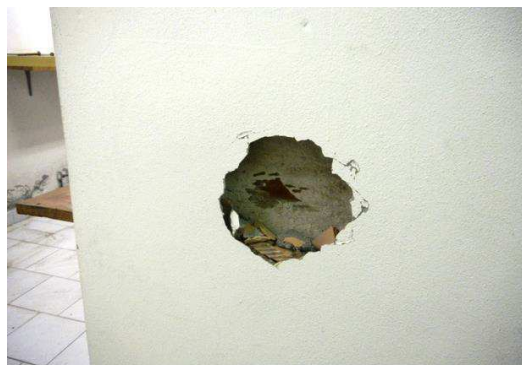
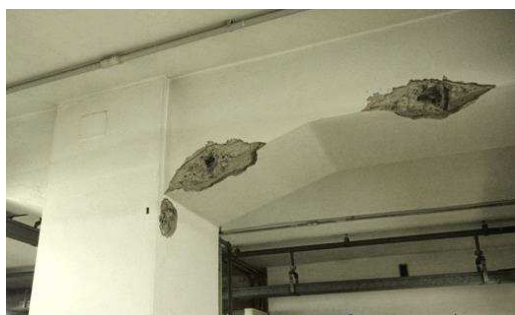
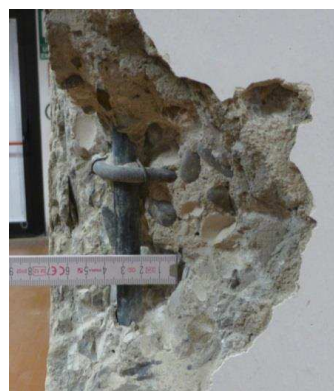
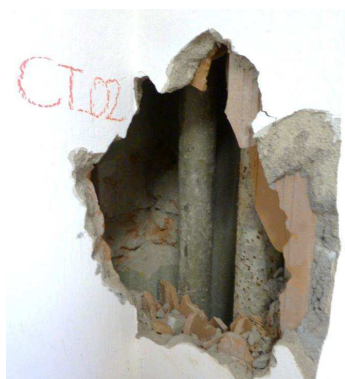
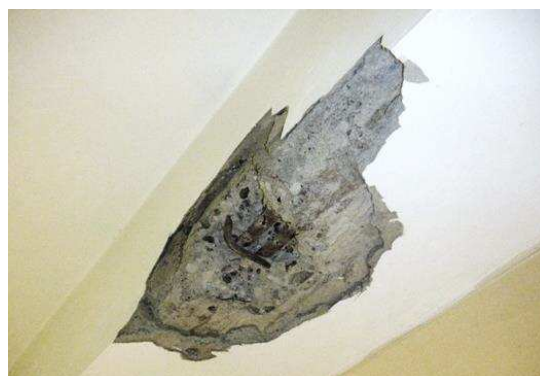
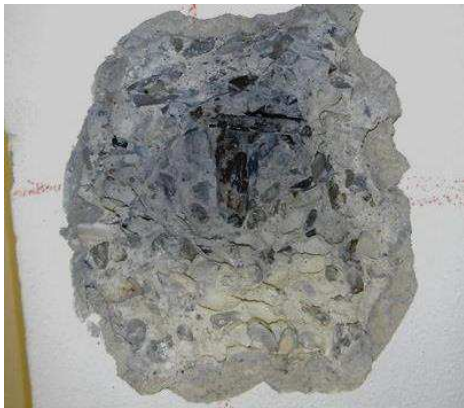
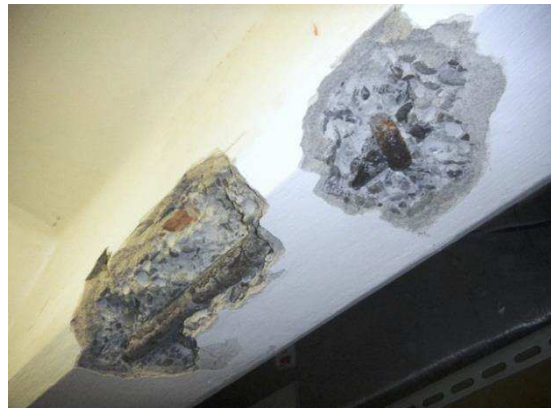
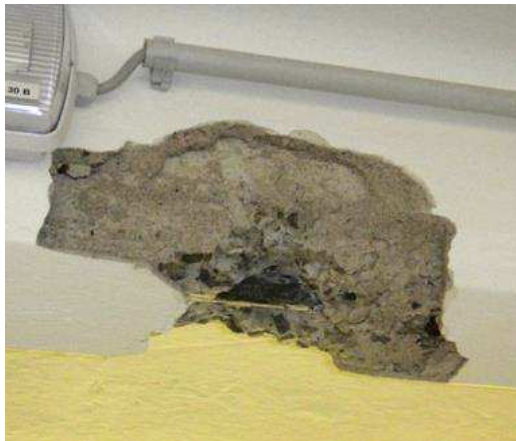
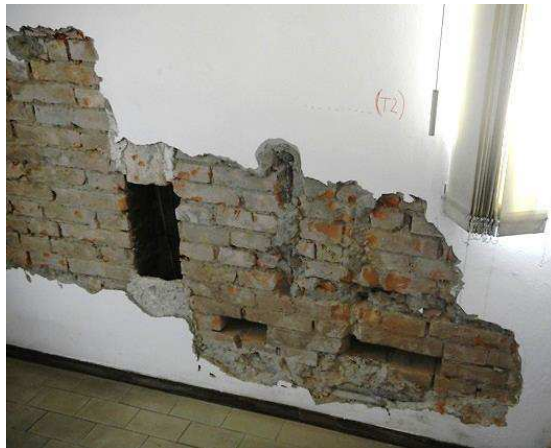
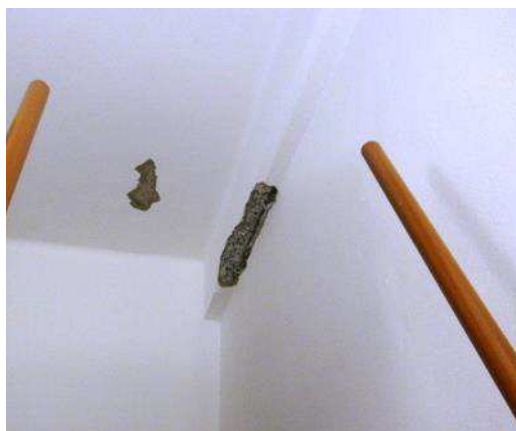
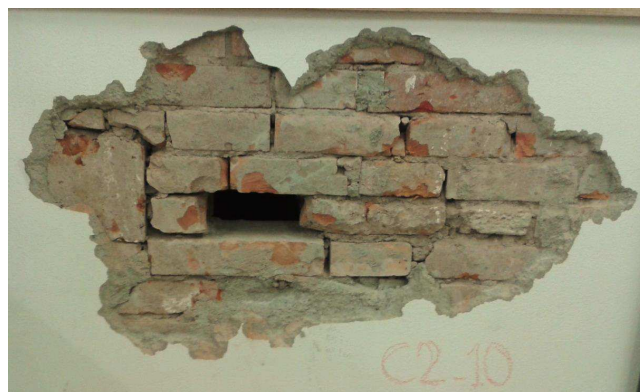
In Tabella 13 si riportano le osservazioni scaturite dal sondaggio degli elementi strutturali rappresentati da Figura 100 a Figura 112. I giudizi espressi sulla tipologia e consistenza dei materiali sono da intendersi a titolo orientativo e qualitativo.

Si è proceduto, su un campione limitato di pilastri e maschi murari, alla rimozione di parte dell'intonaco e, nel caso dei pilastri, dei copriferri, allo scopo di verificare quanto riportato nel paragrafo 3.3.1.

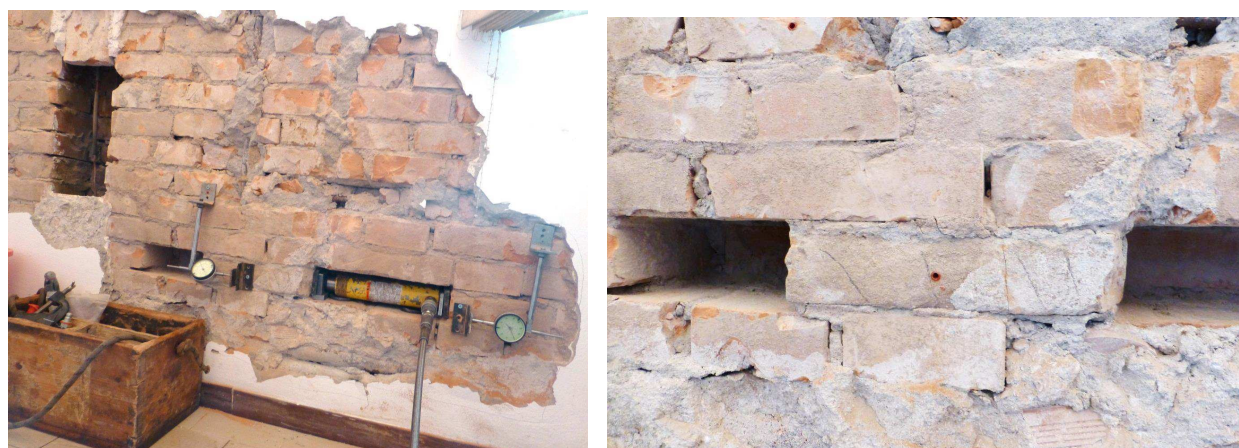
Figura 125: muratura della piazzola C1_15 prima e dopo la prova

In Figura 124, infine, sono rappresentati in maniera aggregata le rielaborazioni dei risultati in termini di coppie σ - τ presenti al momento dello scorrimento nei diversi mattoni soggetti a prova. Il punto corrispondente alla piazzola C1_15 è comunque rappresentato ma non è stato preso in considerazione nel calcolo dell'interpolazione lineare in quanto la piazzola è caratterizzata da una tessitura irregolare con mattoni pieni e presenza di tracce di impianti, troppo differente dalle tipologie delle altre due piazzole (Figura 125).

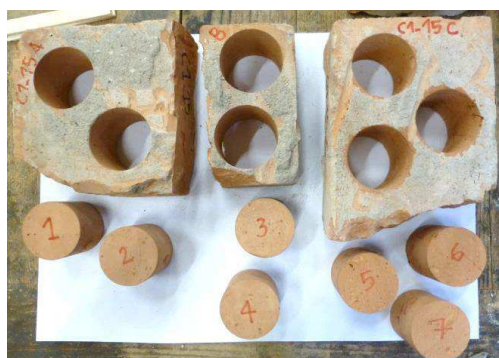
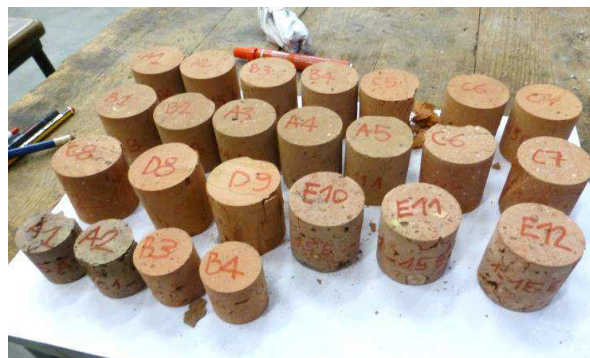
Figura 127: provini dei mattoni estratti dalla piazzola C1_15 prima e dopo la prova

Tabella 22: resistenza cilindrica media $f_{b,i}$ e rispettive deviazioni standard dei campioni di laterizio della piazzola i-esima

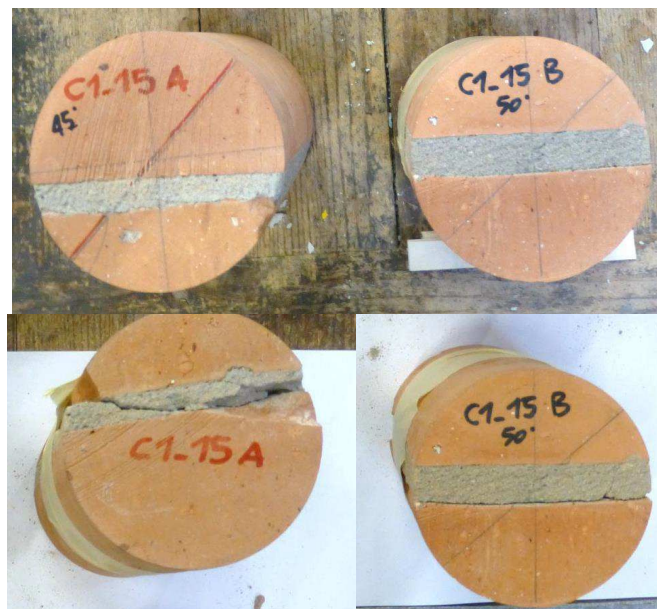
Figura 130: provini dei mattoni estratti dalla piazzola C1_15 prima e dopo la prova

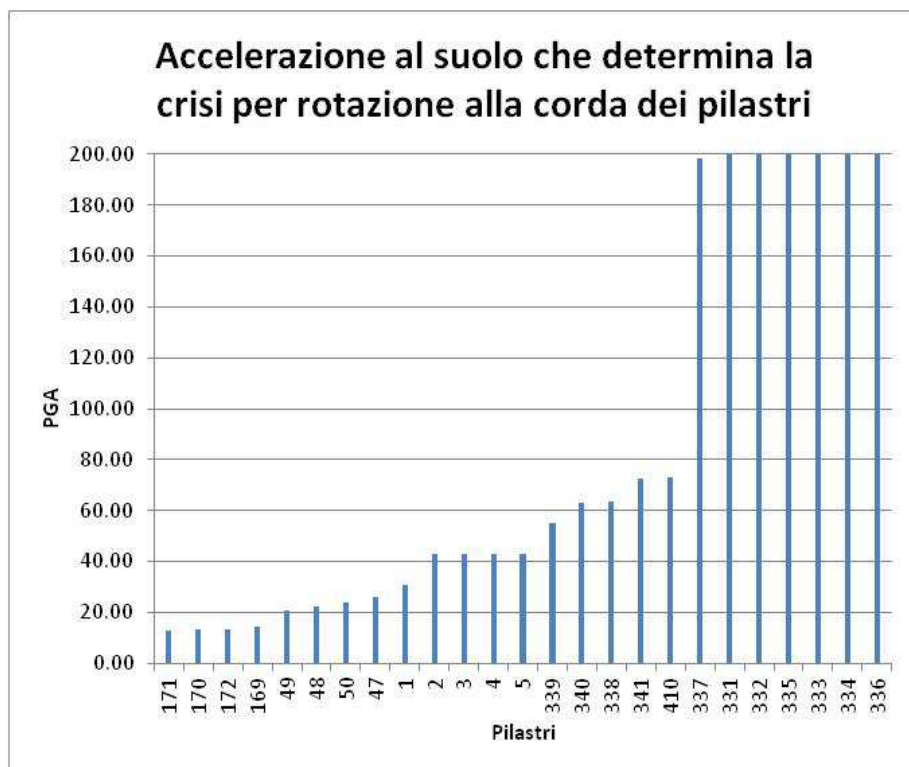
Con riferimento a quanto descritto nel paragrafo 3.10.5.3, nell'istogramma di Figura 153 si rappresenta, per ogni pilastro (il cui numero identificativo è riportato in ascissa), il valore dell'accelerazione al suolo che determina la crisi per raggiungimento della rotazione alla corda ultima.

Osservando i risultati di seguito riportati è possibile notare che tutti i pilastri sono verificati nei confronti della rotazione alla corda.

Figura 153: accelerazione al suolo che determina la crisi per rotazione alla corda dei pilastri.

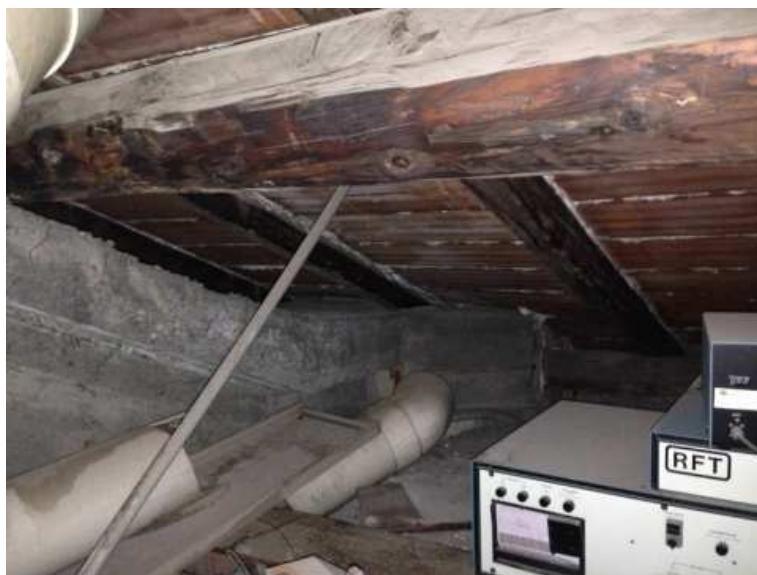
- la sopraelevazione del corpo C, molto pesante e rigida rispetto all’assetto originario:

Figura 158: struttura lignea di copertura del corpo C al di sopra della nuova struttura in c.a.

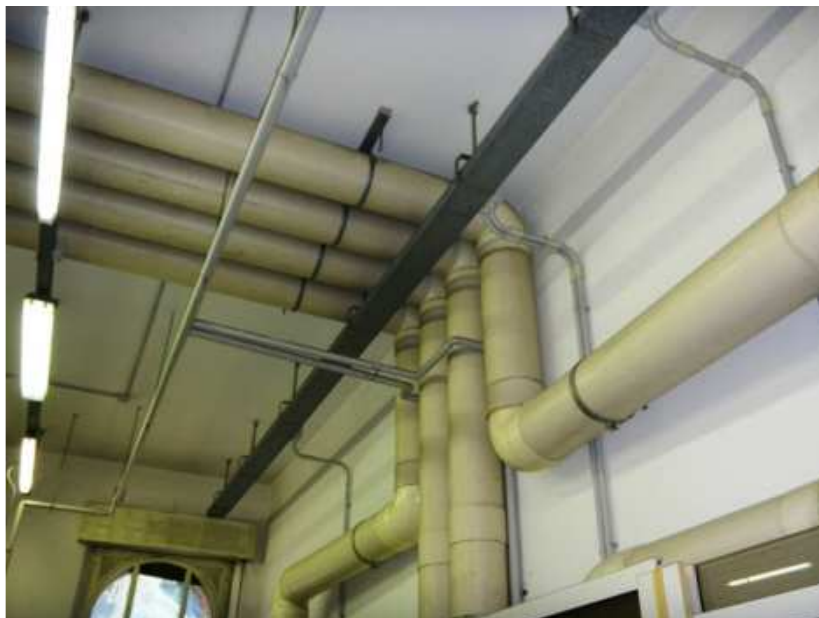
- i numerosi ed importanti condotti di areazione degli impianti a servizio dei laboratori del Dipartimento, che, seppur realizzati con materiale leggero, rappresentano una vulnerabilità in termini di collegamento agli elementi strutturali e passaggio nei solai di interpiano:

Figura 159: condotti di areazioni degli impianti a servizio dei laboratori

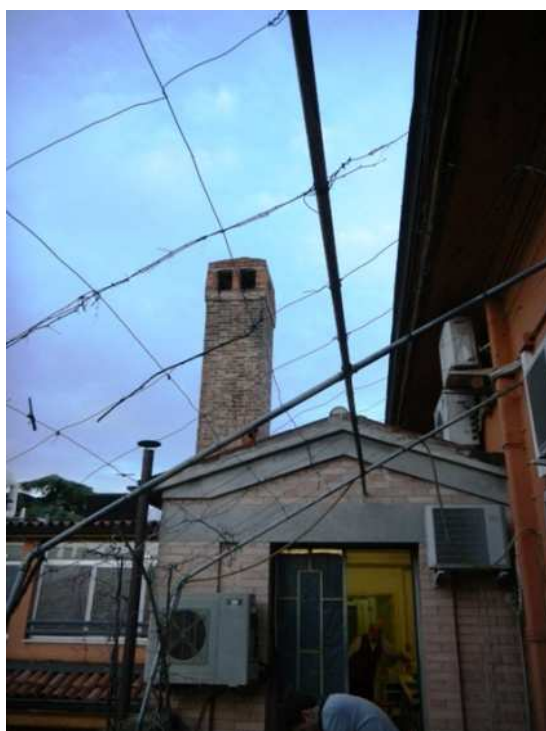
- la presenza di un camino snello esterno in muratura visibile dalla terrazza posteriore del corpo A:

Figura 160: camino esterno in muratura

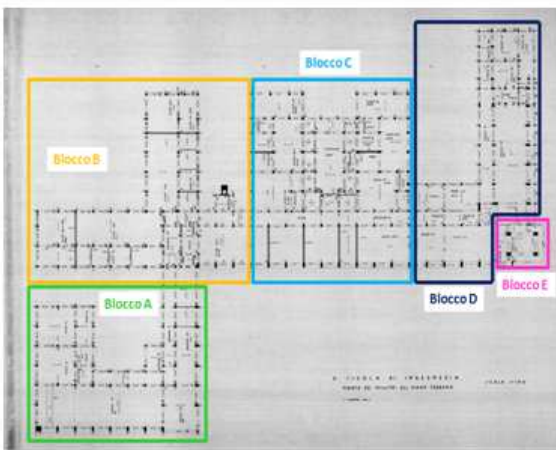
Sede di	DAPT, DiCAM – Idraulica						
	Anno di costruzione	1931						
	Struttura portante	calcestruzzo amato, con telai orditi in due direzioni						
	Orizzontamenti	diaframmi rigidi: solai tipo Rizzi-Stimp; solai tipo brunori; solai tipo Excelsior; solai tipo Frazzi						
	Copertura	non spingente pesante						
	Interventi successivi							
	Numero di piani	4						
	Superficie [mq]	4,664	Volume [mc]	17,490				
	Numero occupanti	810	Densità di occupazione	0.174				
Vulnerabilità non quantificabili	limitate	Quadro fessurativo	limitato

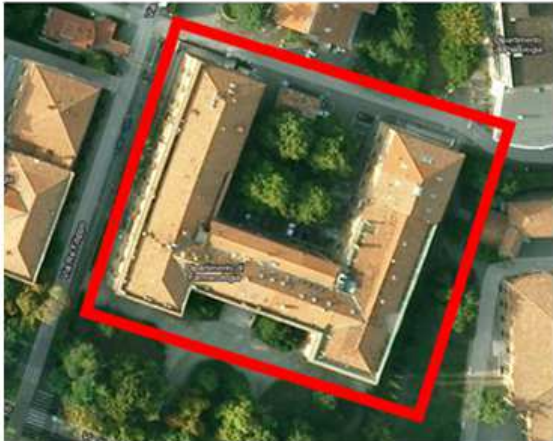
IDENTIFICAZIONE E CARATTERISTICHE GEOMETRICO-STRUTTURALI	Denominazione	"Farmacologia"

U.S. n.:	19
	Indirizzo	Via Imerio, 48 - Bologna									
	Sede di	Dipartimento di Farmacia e Biotecnologie FABIT									
	Anno di costruzione	1907									
	Struttura portante	muratura in mattoni pieni e malta di calce									
	Orizzontamenti	diaframmi flessibili e volte con catene									
	Copertura	non spingente leggera									
	Interventi successivi	ampliamento									
	Numero di piani	4									
	Superficie [mq]	10,660	Volume [mc]	45,305							
	Numero occupanti	300	Densità di occupazione	0.028							
	Vulnerabilità non quantificabili	limitate	Quadro fessurativo	limitato

CAMPAGNA SPERIMENTALE E DIAGNOSTICA	Saggi demolitivi	8	Livello di conoscenza	LC1	Categoria suolo				C
	Prove endoscopiche solai	4	Fattore di confidenza	1.35	Cond. topografiche				ST=1.00
	Prelievi campioni muratura	20							
	Prove di scorrimento malta	4	Tipologia materiale	Muratura 1	Muratura 2	Cls	Acciaio		
	Prove di compressione laterizi	27	Peso specifico [daN/mc]	1,800.00	-	-	-	-	
	Prove con giunto inclinato	14	Resistenza a compressione [MPa]	4.10	-	-	-	-	
	Prove di punzonamento malta	16	Resistenza a trazione [MPa]	-	-	-	-	-	
	Prelievi campioni calcestruzzo	0	Resistenza a taglio [MPa]	0.35	-	-	-	-	
	Prelievi barre di armatura	0	Modulo elasticità normale [MPa]	4,096.00	-	-	-	-	
	Rilievi pacometrici (travi)	0	Modulo elasticità tangenziale[MPa]	1,640.00	-	-	-	-	
	Rilievi pacometrici (pilastri)	0	Coefficiente di sicurezza (per analisi lineari)	3.00	-	-	-	-

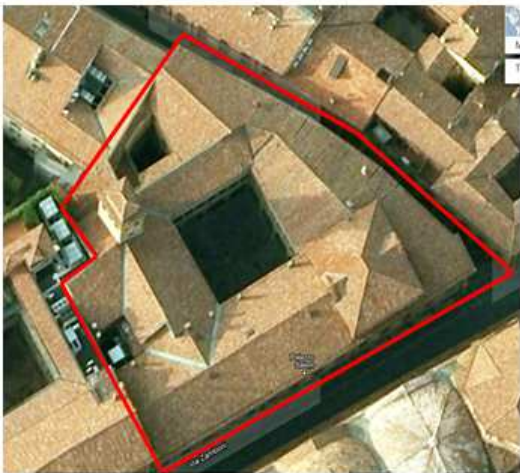
20

Denominazione	"Palazzo Malvezzi Campeggi"		
Indirizzo	Via Zamboni, 22- Bologna		
Sede di	Centro Interdipartimentale CIRSFID		
Anno di costruzione	1500		
Struttura portante	muratura in mattoni pieni e malta di calce		
Orizzontamenti	diaframmi flessibili e volte con catene		
Copertura	non spingente leggera		
Interventi successivi	consolidamento di parti strutturali		
Numero di piani	4		
Superficie [mq]	6,520	Volume [mc]	28,688
Numero occupanti	600	Densità di occupazione	0.092
Vulnerabilità non quantificabili	estese	Quadro fessurativo	diffuso

Saggi demolitivi	28	Livello di conoscenza	LC1	Categoria suolo			C
Prove endoscopiche solai	6	Fattore di confidenza	1.35	Cond. topografiche			ST=1.00
Prelievi campioni muratura	45						
Prove di scorrimento malta	6	Tipologia materiale	Muratura 1	Muratura 2	Cls	Acciaio	
Prove di compressione laterizi	14	Peso specifico [daN/mc]	1,800.00	-	-		
Prove con giunto inclinato	6	Resistenza a compressione [MPa]	4.50	-	-		
Prove di punzonamento malta	18	Resistenza a trazione [MPa]	-	-	-		
Prelievi campioni calcestruzzo	0	Resistenza a taglio [MPa]	0.23	-	-		
Prelievi barre di armatura	0	Modulo elasticità normale [MPa]	4,500.00	-	-		
Rilievi pacometrici (travi)	0	Modulo elasticità tangenziale [MPa]	1,800.00	-	-		
Rilievi pacometrici (pilastri)	0	Coefficiente di sicurezza (per analisi lineari)	3.00	-	-

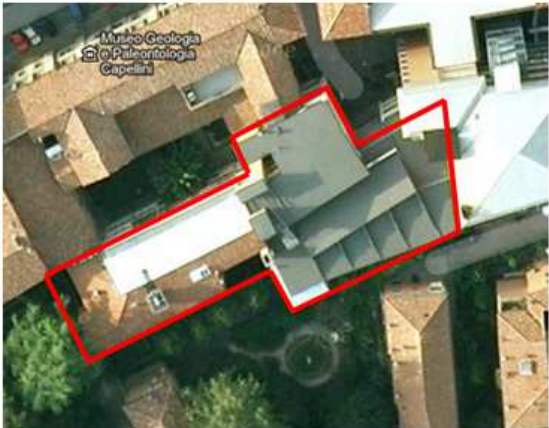
IDENTIFICAZIONE E CARATTERISTICHE GEOMETRICO-STRUTTURALI	Denominazione	"Geologia"			U.S. n.: 22	
	Indirizzo	Via Zamboni, 67 - Bologna				
	Sede di	BiGEA				
	Anno di costruzione	1963				
	Struttura portante	calcestruzzo armato con telai monodirezionali; pilastri tozzi				
	Orizzontamenti	diaframmi rigidi				
	Copertura	non spingente pesante				
	Interventi successivi	consolidamento di parti strutturali; sopraelevazione				
	Numero di piani	5				
	Superficie [mq]	4,450	Volume [mc]	16,020		
	Numero occupanti	450	Densità di occupazione	0.101		
	Vulnerabilità non quantificabili	limitate	Quadro fessurativo	limitato

CAMPAGNA SPERIMENTALE E DIAGNOSTICA	Saggi demolitivi	4	Livello di conoscenza	LC2	Categoria suolo	C	
	Prove endoscopiche solai	0	Fattore di confidenza	1.20	Cond. topografiche	ST=1.00	
	Prelievi campioni muratura	0					
	Prove di scorrimento malta	0	Tipologia materiale	Muratura 1	Muratura 2	CIs	Acciaio
	Prove di compressione laterizi	0	Peso specifico [daN/mc]	-	-	2,500.00	
	Prove con giunto inclinato	0	Resistenza a compressione [MPa]	-	-	15.50	-
	Prove di punzonamento malta	0	Resistenza a trazione [MPa]	-	-	-	450.00
	Prelievi campioni calcestruzzo	7	Resistenza a taglio [MPa]	-	-	-	-
	Prelievi barre di armatura	0	Modulo elasticità normale [MPa]	-	-	19,100.00	210,000.00
	Rilievi pacometrici (travi)	4	Modulo elasticità tangenziale [MPa]	-	-	-	-
	Rilievi pacometrici (pilastri)	15	Coefficiente di sicurezza (per analisi lineari)	-	-	1.50	1.15

VERIFICHE DI SICUREZZA MURATURE	Tipo di verifiche	Statiche		Sismiche						
	Estensione delle verifiche	Globali		Globali				Locali		
	Meccanismo considerato	Compressione	Compressione	Pressoflessione nel piano	Pressoflessione fuori piano	Taglio	Deformazione ultima nel piano	Ribaltamento	Flessione verticale	Flessione orizzontale
	Elementi considerati	0	0				0	0	0	
	Elementi C>D [%]	-	-	-	-	-	-	-	-	
	FS min	-	-	-	-	-	-	-	-	
	PGA attivazione (PGAD,SLV=0.27g)	-	-	-	-	-	-	-	-

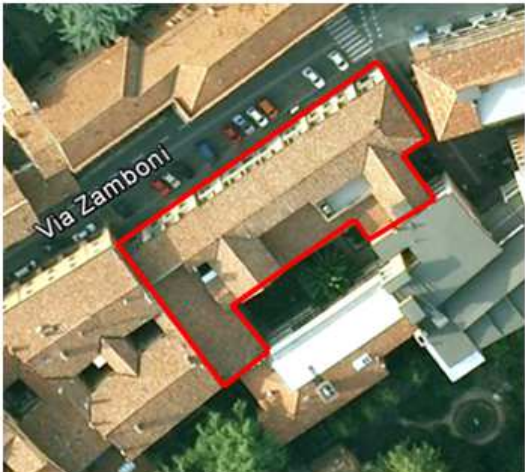
23

Denominazione	"Museo Capellini"		
Indirizzo	Via Zamboni, 63 - Bologna		
Sede di	Museo Geologico "Giovanni Capellini"		
Anno di costruzione	1870		
Struttura portante	muratura in mattoni pieni e malta di calce		
Orizzontamenti	diaframmi semirigidi; volte con catene		
Copertura	non spingente leggera		
Interventi successivi	consolidamento di parti strutturali (fondazioni)		
Numero di piani	4		
Superficie [mq]	2,920	Volume [mc]	12,256
Numero occupanti	100	Densità di occupazione	0.034
Vulnerabilità non quantificabili	diffuse	Quadro fessurativo	limitato

Saggi demolitivi	6	Livello di conoscenza	LC1	Categoria suolo	C
Prove endoscopiche solai	0	Fattore di confidenza	1.35	Cond. topografiche	ST=1.00
Prelievi campioni muratura	8				
Prove di scorrimento malta	2	Tipologia materiale	Muratura 1	Muratura 2	Cls Acciaio
Prove di compressione laterizi	8	Peso specifico [daN/mc]	1,800.00	-	-
Prove con giunto inclinato	2	Resistenza a compressione [MPa]	5.13	-	-
Prove di punzonamento malta	12	Resistenza a trazione [MPa]	-	-	-
Prelievi campioni calcestruzzo	0	Resistenza a taglio [MPa]	0.25	-	-
Prelievi barre di armatura	0	Modulo elasticità normale [MPa]	5,134.00	-	-
Rilievi pacometrici (travi)	0	Modulo elasticità tangenziale [MPa]	2,050.00	-	-
Rilievi pacometrici (pilastri)	0	Coefficiente di sicurezza (per analisi lineari)	3.00	-	-

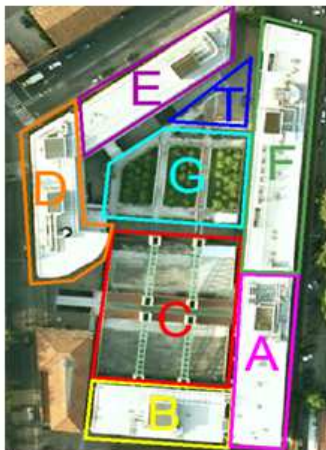
IDENTIFICAZIONE E CARATTERISTICHE GEOMETRICO-STRUTTURALI	Denominazione	"Ex Morassuti" - Blocco A			<div><div>U.S. n.: 24</div>

</div>				
	Indirizzo	Viale Berti Pichat, 6/2 - Bologna							
	Sede di	Dipartimento di Fisica e Astronomia (DiFA)							
	Anno di costruzione	1994							
	Struttura portante	calcestruzzo armato, con telai e pareti orditi in due direzioni							
	Orizzontamenti	diaframmi rigidi							
	Copertura	non spingente pesante							
	Interventi successivi								
	Numero di piani	5							
	Superficie [mq]	3,600	Volume [mc]	12,960					
Numero occupanti	222	Densità di occupazione	0.062						
Vulnerabilità non quantificabili	assenti	Quadro fessurativo	limitato

CAMPAGNA SPERIMENTALE E DIAGNOSTICA	Saggi demolitivi	0	Livello di conoscenza	LC2	Categoria suolo					C
	Prove endoscopiche solai	0	Fattore di confidenza	1.20	Cond. topografiche					ST=1.00
	Prelievi campioni muratura	0								
	Prove di scorrimento malta	0	Tipologia materiale	Muratura 1	Muratura 2	Cl	Acciaio			
	Prove di compressione laterizi	0	Peso specifico [daN/mc]	-	-	2,500.00				
	Prove con giunto inclinato	0	Resistenza a compressione [MPa]	-	-	30.30	-			
	Prove di punzonamento malta	0	Resistenza a trazione [MPa]	-	-	-	480.00			
	Prelievi campioni calcestruzzo	4	Resistenza a taglio [MPa]	-	-	-	-			
	Prelievi barre di armatura	0	Modulo elasticità normale [MPa]	-	-	22,600.00	210,000.00			
	Rilievi pacometrici (travi)	0	Modulo elasticità tangenziale [MPa]	-	-	-	-			
	Rilievi pacometrici (pilastri)	8	Coefficiente di sicurezza (per analisi lineari)	-	-	1.50	1.15

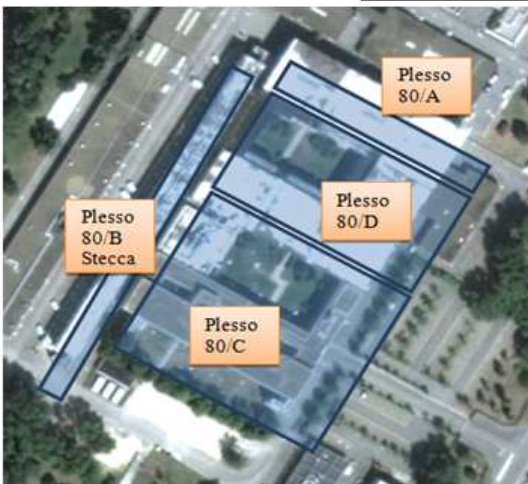
IDENTIFICAZIONE E CARATTERISTICHE GEOMETRICO-STRUTTURALI	Denominazione	"Veterinaria" - Plesso 80/A			U.S. n.:		31	
	Indirizzo	Via Tolara di Sopra, 50- Ozzano dell'Emilia (BO)

Sede di	Medicina veterinaria e biotecnologie animali						
	Anno di costruzione	1990						
	Struttura portante	struttura intelaiata in acciaio						
	Orizzontamenti	diaframmi rigidi						
	Copertura	non spingente leggera						
	Interventi successivi							
	Numero di piani	3						
	Superficie [mq]	2,268	Volume [mc]	7,938				
	Numero occupanti	100	Densità di occupazione	0.044				
	Vulnerabilità non quantificabili	diffuse	Quadro fessurativo	limitato

CAMPAGNA SPERIMENTALE E DIAGNOSTICA	Saggi demolitivi	0	Livello di conoscenza	LC1	Categoria suolo			C
	Prove endoscopiche solai	0	Fattore di confidenza	1.35	Cond. topografiche			ST=1.00
	Prelievi campioni muratura	0						
	Prove di scorrimento malta	0	Tipologia materiale	Muratura 1	Profilati	Cls	Acciaio	
	Prove di compressione laterizi	0	Peso specifico [daN/mc]	-	-	-	-	
	Prove con giunto inclinato	0	Resistenza a compressione [MPa]	-	-	-	-	
	Prove di punzonamento malta	0	Resistenza a trazione [MPa]	-	400.00	-	-	
	Prelievi campioni calcestruzzo	0	Resistenza a taglio [MPa]	-	-	-	-	
	Prelievi barre di armatura	0	Modulo elasticità normale [MPa]	-	210,000.00	-	-	
	Rilievi pacometrici (travi)	0	Modulo elasticità tangenziale [MPa]	-	80,000.00	-	-	
	Rilievi pacometrici (pilastri)	0	Coefficiente di sicurezza (per analisi lineari)	-	1.05	-	-

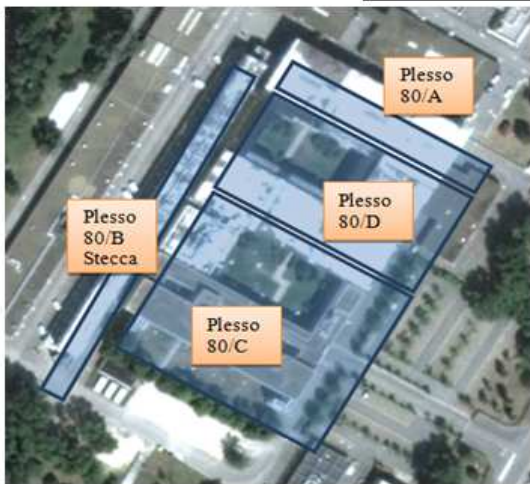
IDENTIFICAZIONE E CARATTERISTICHE GEOMETRICO-STRUTTURALI	Denominazione	"Veterinaria" - Plesso 80/B "stecca"			U.S. n.: 32				
	Indirizzo	Via Tolara di Sopra, 50- Ozzano dell'Emilia (BO)

Sede di	Medicina veterinaria e biotecnologie animali							
	Anno di costruzione	1990							
	Struttura portante	struttura intelaiata in acciaio							
	Orizzontamenti	diaframmi rigidi							
	Copertura	non spingente leggera							
	Interventi successivi								
	Numero di piani	3							
	Superficie [mq]	4,095	Volume [mc]	11,057					
	Numero occupanti	80	Densità di occupazione	0.020					
	Vulnerabilità non quantificabili	diffuse	Quadro fessurativo	limitato

CAMPAGNA SPERIMENTALE E DIAGNOSTICA	Saggi demolitivi	0	Livello di conoscenza	LC1	Categoria suolo					C
	Prove endoscopiche solai	0	Fattore di confidenza	1.35	Cond. topografiche					ST=1.00
	Prelievi campioni muratura	0								
	Prove di scorrimento malta	0	Tipologia materiale	Muratura 1	Profilati	Cls	Acciaio			
	Prove di compressione laterizi	0	Peso specifico [daN/mc]	-	-	-				
	Prove con giunto inclinato	0	Resistenza a compressione [MPa]	-	-	-				
	Prove di punzonamento malta	0	Resistenza a trazione [MPa]	-	400.00	-				
	Prelievi campioni calcestruzzo	0	Resistenza a taglio [MPa]	-	-	-				
	Prelievi barre di armatura	0	Modulo elasticità normale [MPa]	-	210,000.00	-				
	Rilievi pacometrici (travi)	0	Modulo elasticità tangenziale [MPa]	-	80,000.00	-				
	Rilievi pacometrici (pilastri)	0	Coefficiente di sicurezza (per analisi lineari)	-	1.05	-
